Hochwasser- und Starkregenvorsorgekonzept für die Ortsgemeinde Irrhausen

Verbandsgemeinde Arzfeld - Ortsgemeinde Irrhausen

2. Ausfertigung

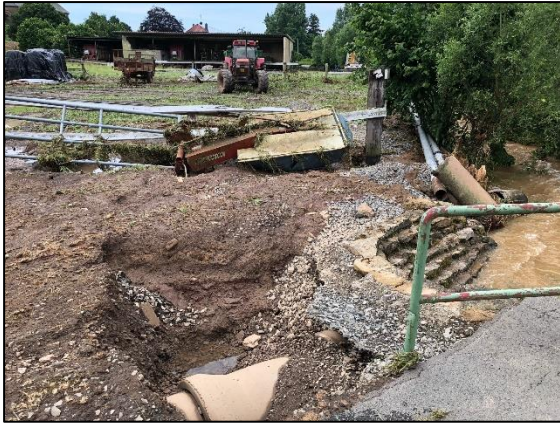
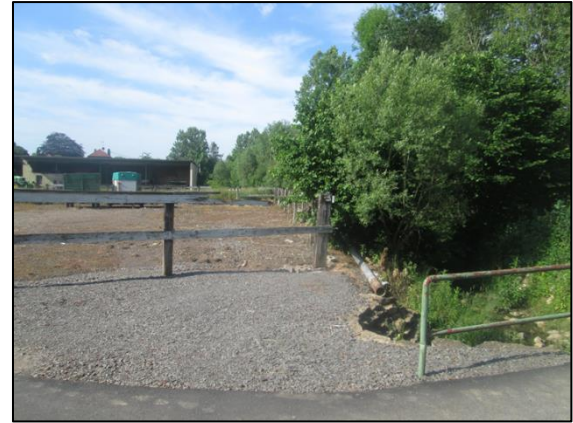
Abbildung 06: Beispiel für Schäden durch Ausuferung eines kleinen Fließgewässers nach einem Starkregen

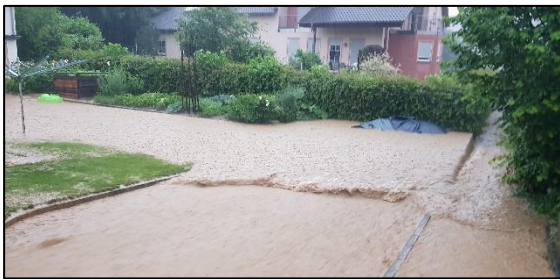
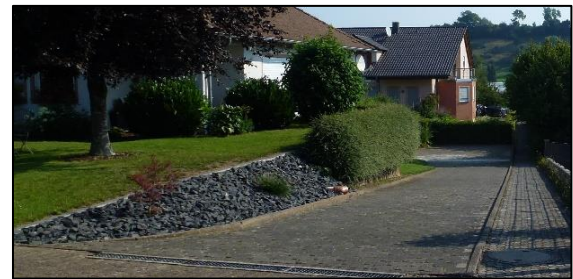
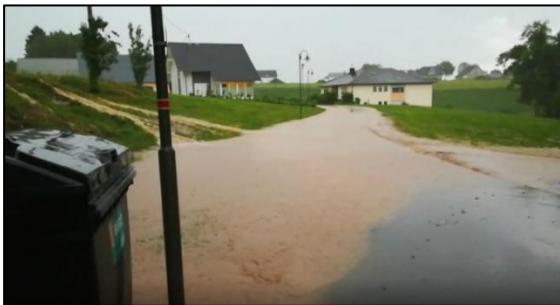
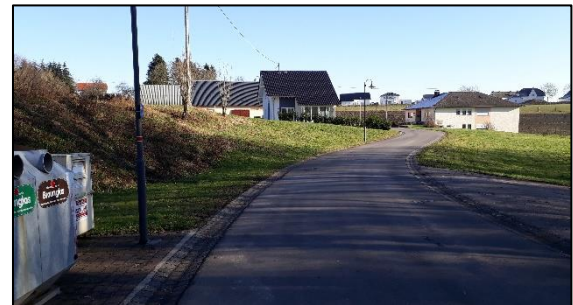
Abbildung 07: Beispiele für wild abfließendes Oberflächenwasser

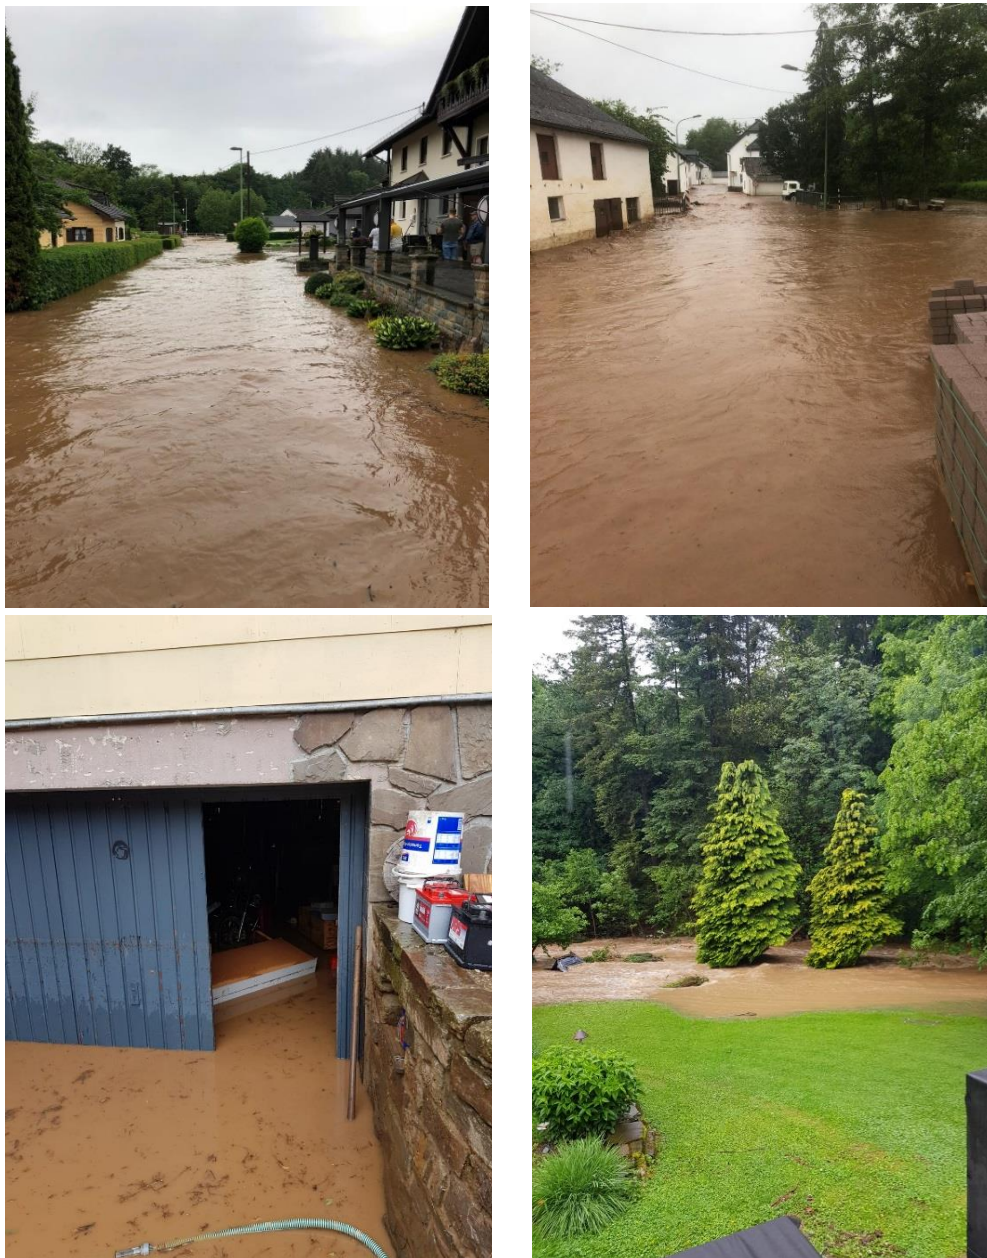
Abbildung 10: Impressionen vom Hochwasser der Irsen am 01.06.2018

In den vergangenen Jahren kam es immer wieder zu starken Niederschlagsereignissen in der Region von Irrhausen bzw. im Einzugsgebiet der Gewässer. Am 01.06.2018 trat die Irren über die Ufer und überflutete die Ortslage immens. Nördlich der Ortschaft trat ein extremer Starkregen auf und ließ den Abfluss der Irren und des Mannerbaches immens anschwellen. Obwohl der Starkniederschlag nicht unmittelbar in der Gemeinde Irrhausen geschah, kam es zu großen Schäden aufgrund des Hochwasserereignisses. Neben diesem extremen Vorkommnis gab es noch weitere Vorfälle mit hohen Schadenssummen. Außerdem kam es in besonderem Umfang zu oberflächlich wild abfließendem Wasser.

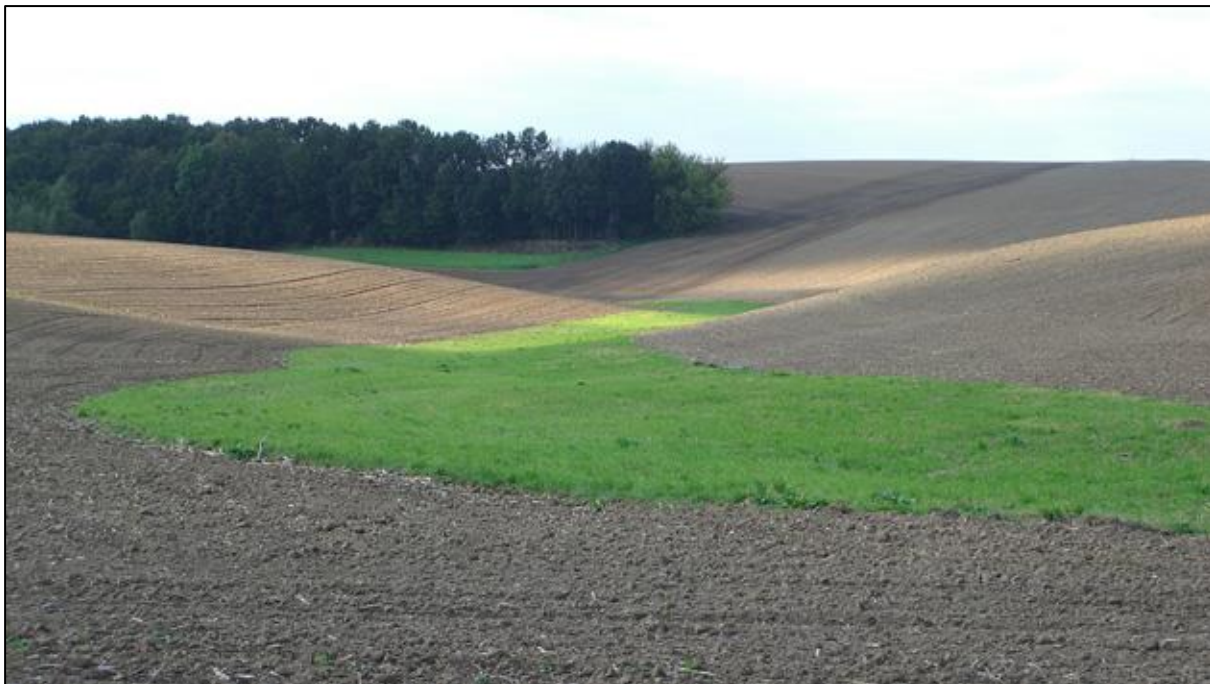
Abbildung 15: Beispiel Tiefenlinienbegrünung (BMEL, 2020)

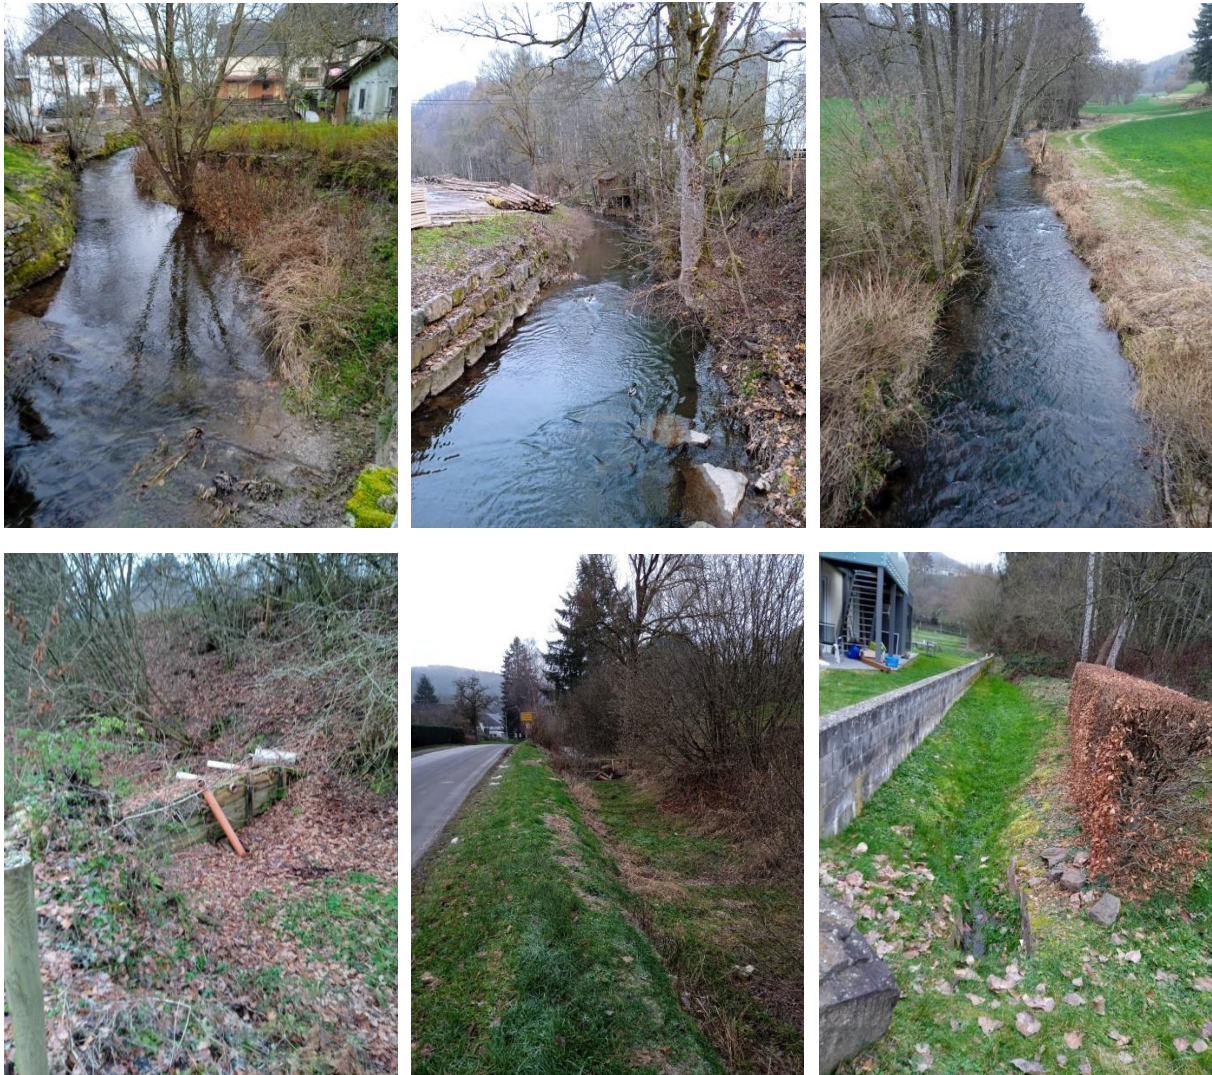
Abbildung 17: Impressionen aus der Schwerpunktbegehung vom 12.12.2022

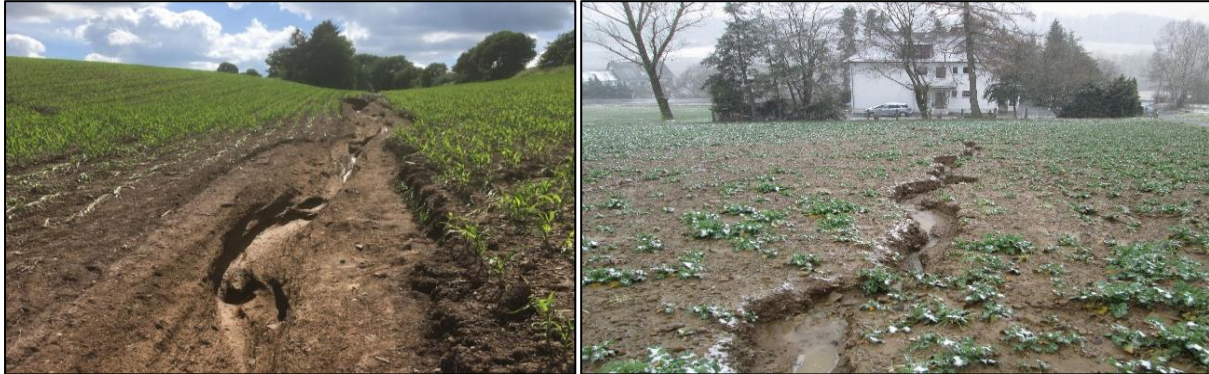
Abbildung 18: Bodenerosion durch Wasser auf Ackerflächen

- Bearbeitungstiefe und -intensität geringhalten und somit Vermeidung der Tiefenverdichtung
- Pflug vermeiden, besser auf andere Lockerungsmöglichkeiten umsteigen. Wird dennoch gepflügt, so sollte dies hangparallel erfolgen, um eine Wasserrückhaltung in den Spuren zu gewährleisten
- Einsaat von Zwischenfrüchten um die Bodenstabilität zu steigern
- Vermeidung von Langzeitbrachflächen

- Anlegen von Feldrandstreifen, Feldhecken oder Strauchreihen. Hierdurch wird nicht nur die Erosion verringert, sondern der Boden hat zusätzlich mehr Zeit für die Infiltration des Wassers
- Großflächigen Anbau von abflussfördernden Kulturen in Hanglage (z.B. Mais, Rüben usw.) vermeiden

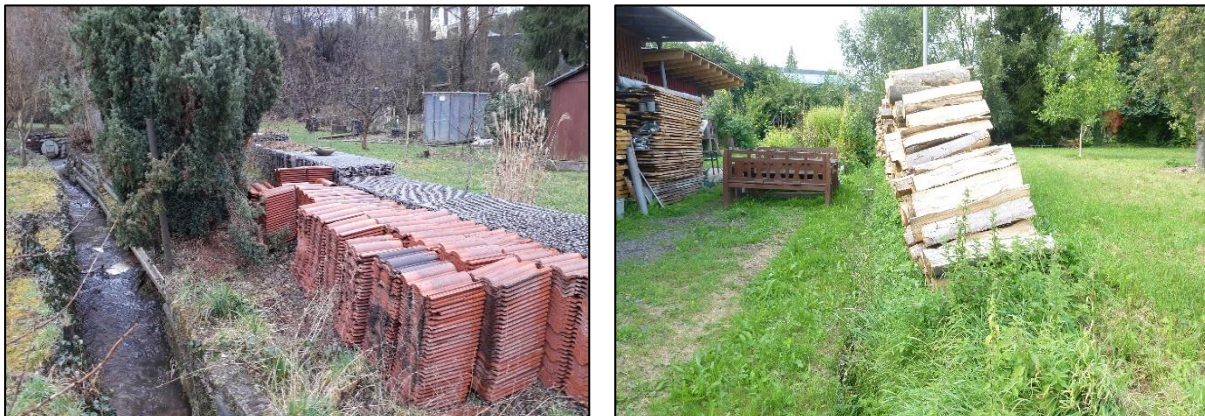
Abbildung 19: Beispiel für unsachgemäße Lagerung von Holz und anderem Material am Gewässer

Die Nutzung der Anliegergrundstücke muss dahingehend geändert werden, dass jegliche, vom Abtrieb gefährdete Gegenstände, aus dem Gewässerumfeld entfernt oder entsprechend fixiert werden (§ 38 WHG u. § 33 LWG). Dies sollte auch im Eigeninteresse aller Anlieger selbst geschehen, da jeder Grundstücksbesitzer für Schäden haftet, welche auf eine unsachgemäße Lagerung von Gegenständen auf seinem Grundstück zurückzuführen sind. Die Lagerung von

Bauschutt, Holz und Grünabfällen im direkten Gewässerumfeld stellt einen Straftatbestand dar, da dadurch die Gewässergüte nachteilig verändert wird (§ 326 StGB).

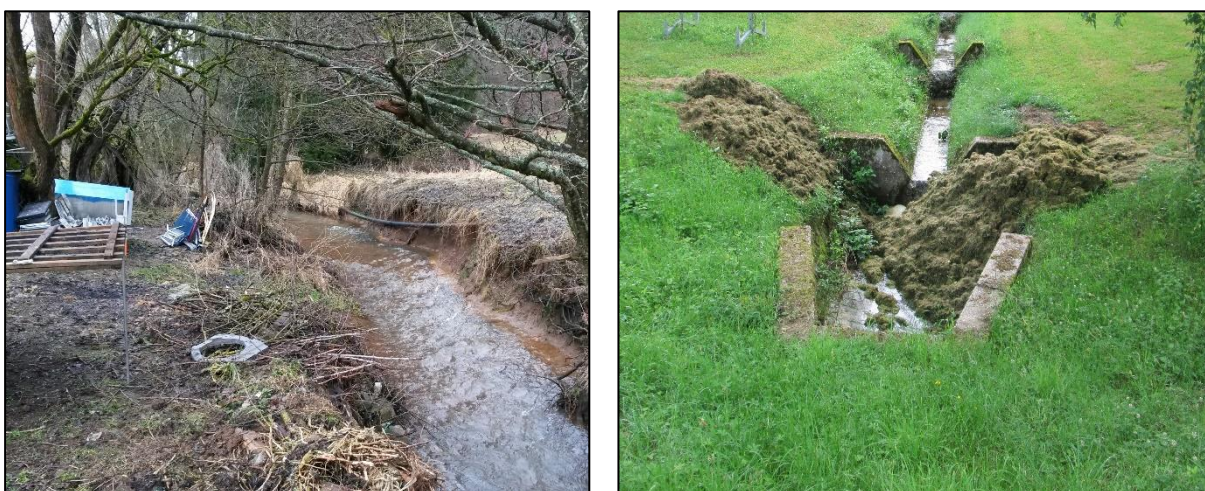
Abbildung 20: Negativbeispiel von Bauschutt und Grünabfällen am Gewässer

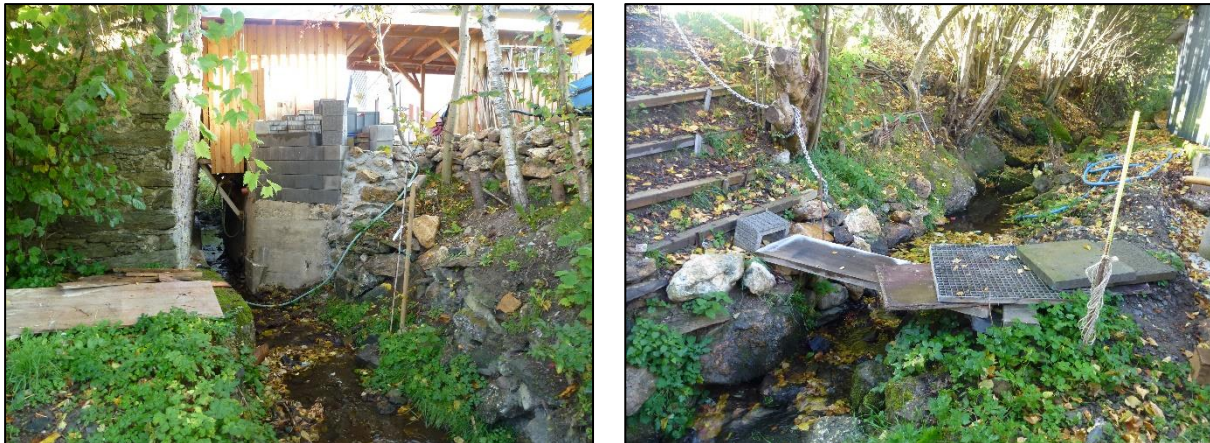
Abbildung 21: Beispiel für Bebauung und nicht genehmigte Brücken am und über das Gewässer

Prinzipiell muss, gemäß § 31 LWG, ein Gewässerrandstreifen (entsprechend der Ordnungseinstufung des Gewässers) von jeglicher Bebauung freigehalten werden. Besonderes Augenmerk ist hier auch auf die Lagerung von wassergefährdenden Stoffen, wie z.B. Öltanks in überflutungsgefährdeten Gebieten, zu legen. Hier sind gesonderte Vorschriften zur Sicherung erforderlich.

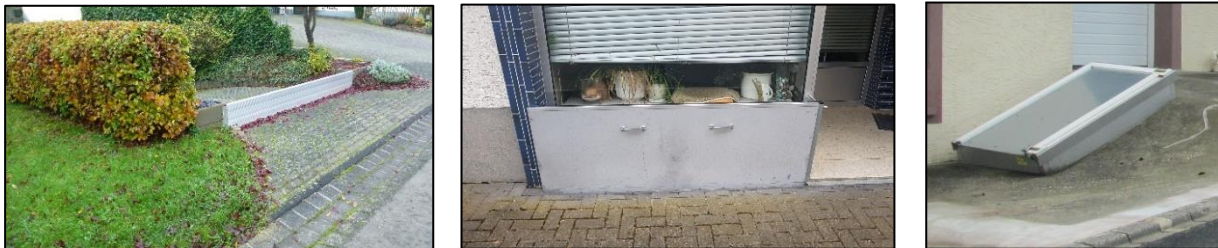
Abbildung 23: Beispiele von Objektschutzmaßnahmen (mobile Steckelemente, Dammbalkensysteme, Abdichtungen)

Bereiches, sollten der Gefährdungslage angepasste Maßnahmen ergriffen werden. Ein besonderes Augenmerk sollte auf die Mauerdurchführungen gelegt werden. Hier ist eine fachgerechte Abdichtung unbedingt zu empfehlen. Bei den anderen Eindringwegen sollte das Schadenspotential (Wohnraum betroffen oder nur Keller- und Lagerräume) mit den Kosten der Schutzmaßnahmen abgewogen werden. Hier sind, je nach Gefährdungslage und den örtlichen Gegebenheiten, verschiedene Abdichtungs- oder Abschirmungsmaßnahmen möglich (Beispiele siehe nachfolgende Abbildungen).

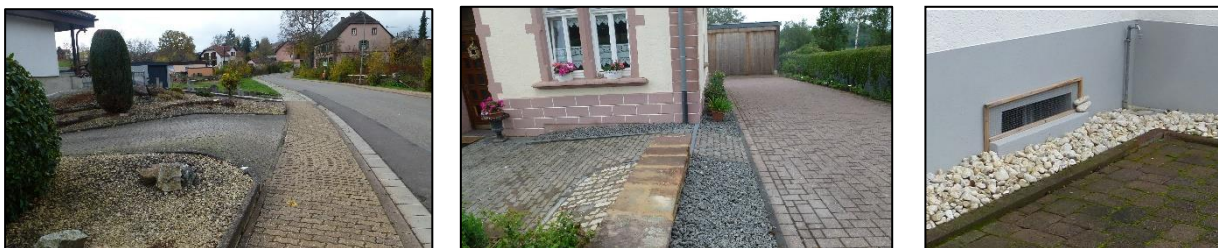
Abbildung 24: Beispiele von Objektschutzmaßnahmen (Überbogen, Geländemodellierungen, Aufkantung am Kellerfenster)

Betont werden muss jedoch, dass bei allen Abschirmungsmaßnahmen, besonders im Bestand, berücksichtigt werden muss, dass die Situation für den Ober- und Unterlieger **nicht nachteilig verändert** werden darf (§ 37 WHG). Idealerweise werden hier gemeinsame privatrechtliche Absprachen mit allen Betroffenen getätigt und eine solidarische tragfähige Lösung für alle Beteiligten gefunden.

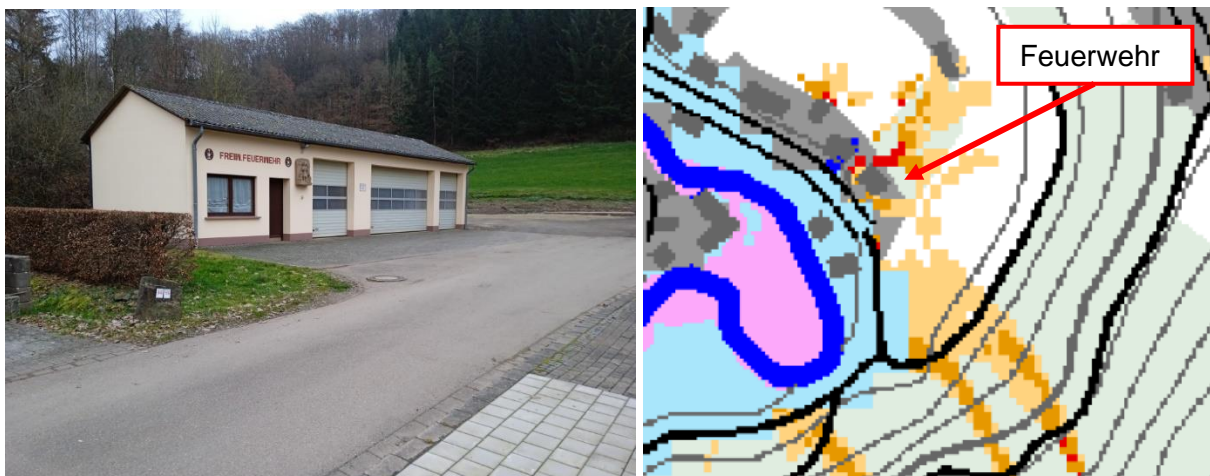
Abbildung 27: links: Feuerwehrgerätehaus, rechts: Auszug aus der Sturzflutgefährdungskarte im Bereich „Im Pfenn“

In Irrhausen ist als kritische Infrastruktur das Feuerwehrgerätehaus der örtlichen Feuerwehr vorhanden. Dieses liegt in der Straße „Im Pfenn“, welche bereits mehrfach durch das Irsenhochwasser geflutet wurde. Außerdem besteht eine moderate Sturzflutgefahr vom Felsenberg im Bereich der Feuerwehr. Das Feuerwehrgerätehaus und die örtliche Lage der Feuerwehr in der Sturzflutgefährdungskarte ist in Abbildung 27 dargestellt.

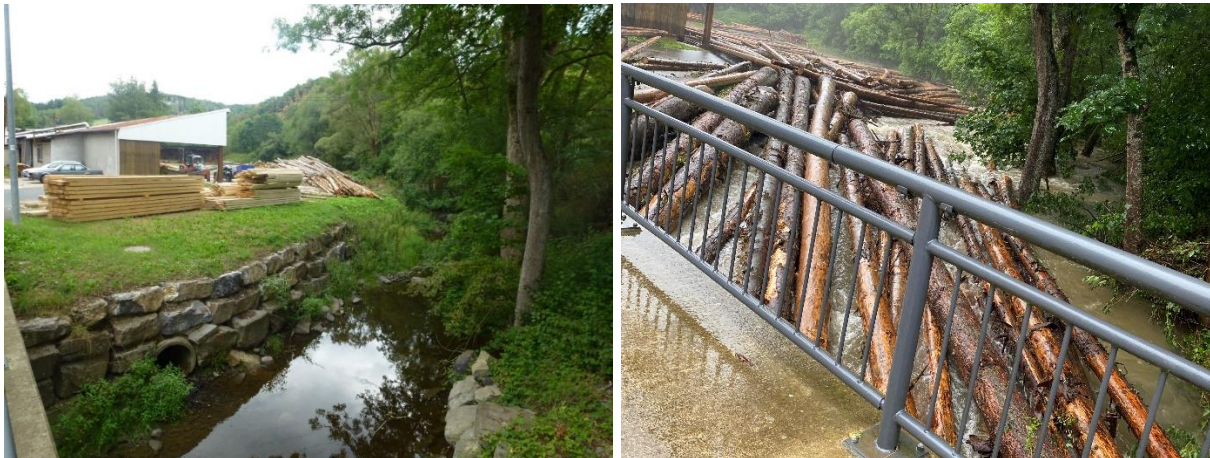
Abbildung 29: nördliche Irßenbrücke, Blick entgegen Fließrichtung zum Sägewerk, links: zum Zeitpunkt der Ortsbegehung, rechts: während des Julihochwassers 2021

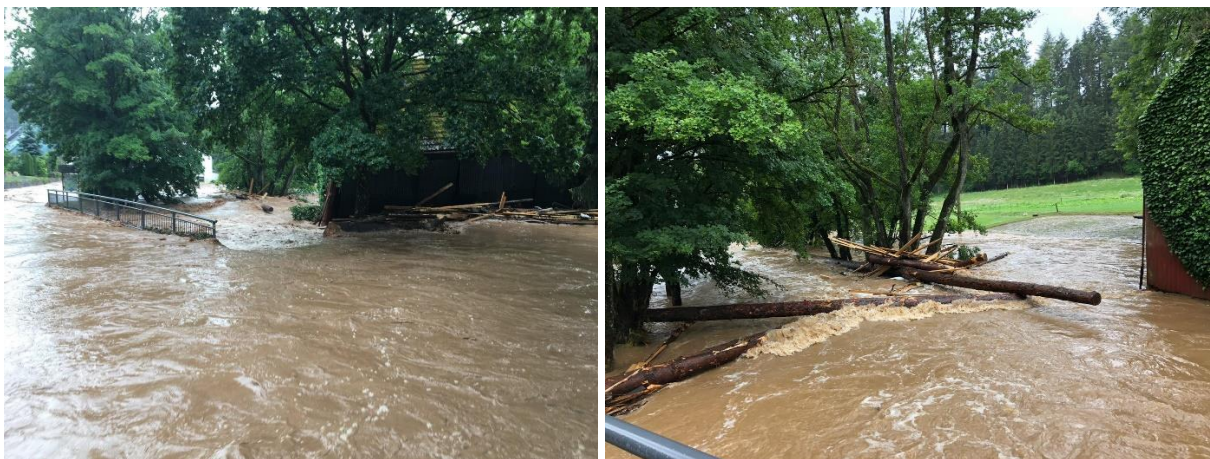
Abbildung 30: großflächige Überflutungen im Bereich der nördlichen Irßenbrücke

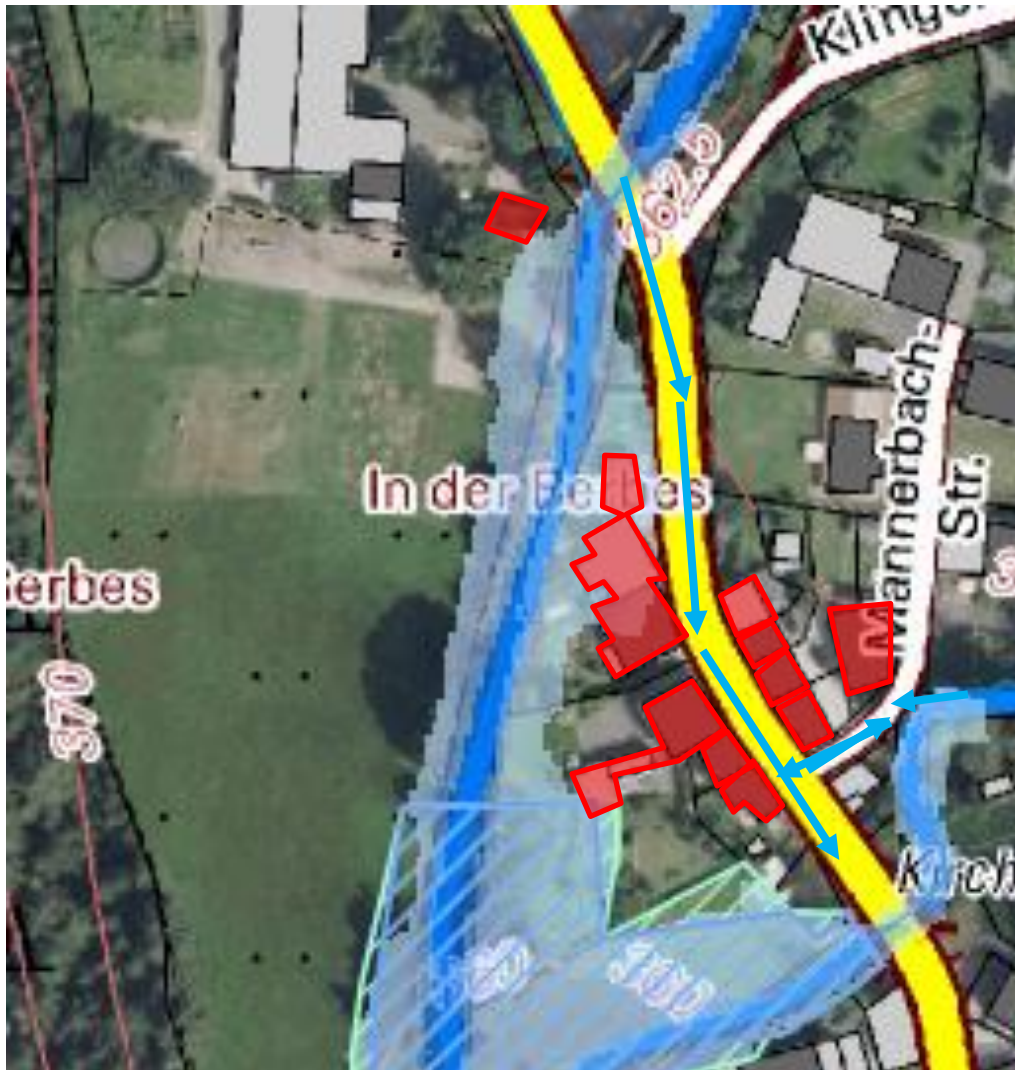
Abbildung 31: besonders gefährdete Objekte (rot) und zusätzlicher Abfluss (blaue Pfeile) in der Irsentalstraße

Hinzu kam der Hochwasserabfluss des Mannerbaches, welcher in der Mannerbachstraße über die Ufer trat und in Richtung Irsentalstraße floss (vgl. Kapitel 4.3). Die besonders gefährdeten und in der Vergangenheit auch betroffenen Objekte in der Irsentalstraße sind in Abbildung 31 rot markiert.

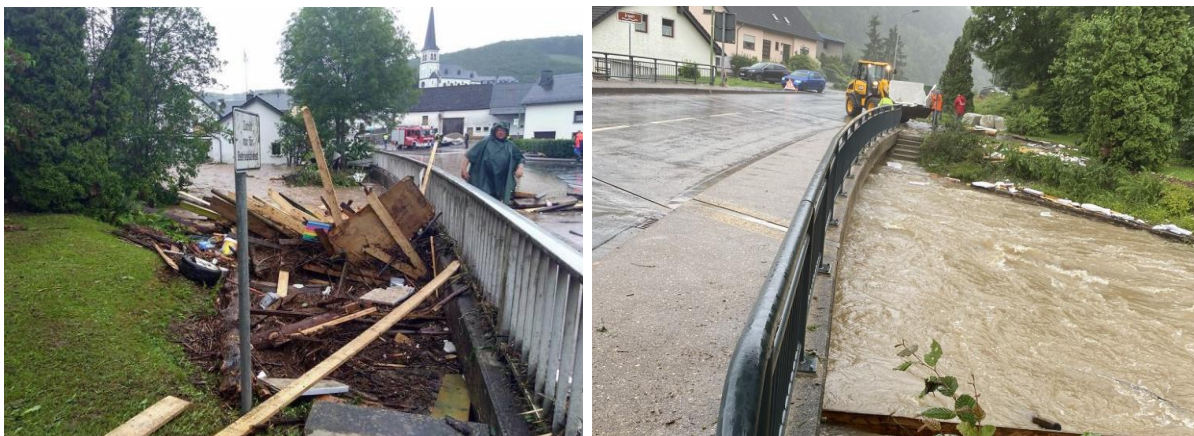
Abbildung 32: südliche Irsenbrücke an der B 410, links: 2018, rechts: 2021

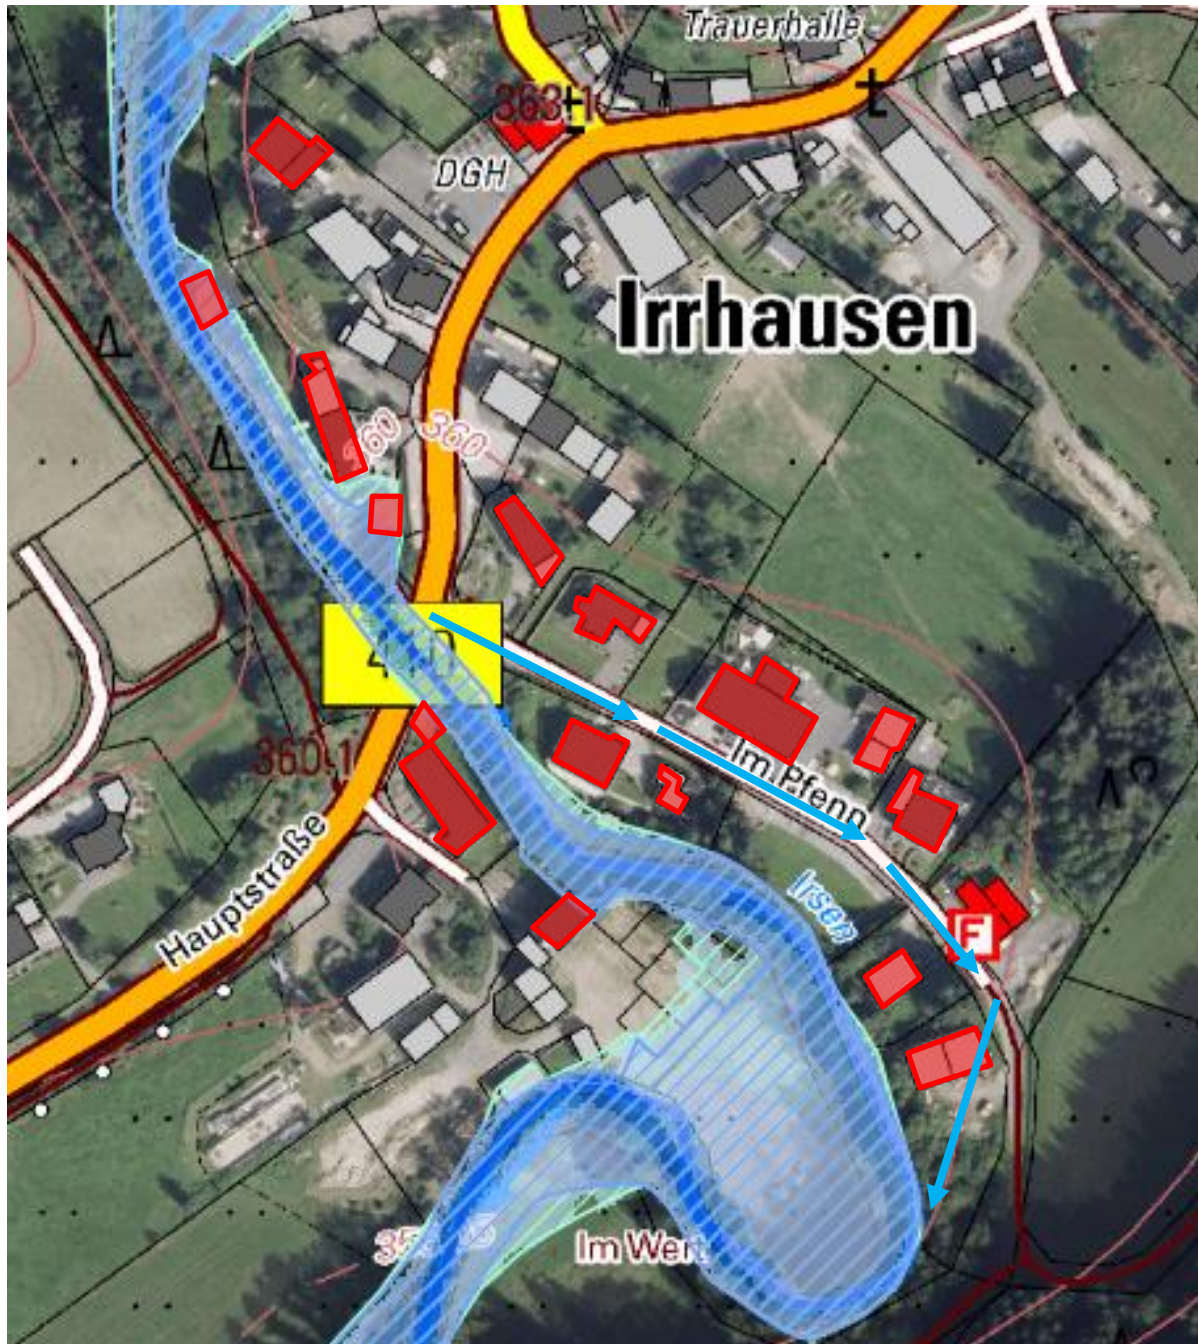
Auch die südliche Irsenbrücke der B 410 stellt eine Engstelle dar. Hier kam es zu Rückstauwirkungen, ebenfalls verstärkt durch Treibgut, vor allem durch die abgetriebenen Baumstämme. Ein Teil des Hochwasserabflusses floss in die Straße „Im Pfenn“ und von dort

in die Keller und teilweise das Erdgeschoss einiger Anlieger. Die besonders betroffenen und gefährdeten Gebäude sind in Abbildung 34 dargestellt. Abbildung 34 zeigt Impressionen der überfluteten Straße „Im Pfenn“ während des Hochwassers in 2018. Im Bereich der Hauptstraße wurden ebenfalls einige Häuser durch die Irren überflutet.

Abbildung 33: besonders gefährdete Objekte in der Hauptstraße und „Im Pfenn“

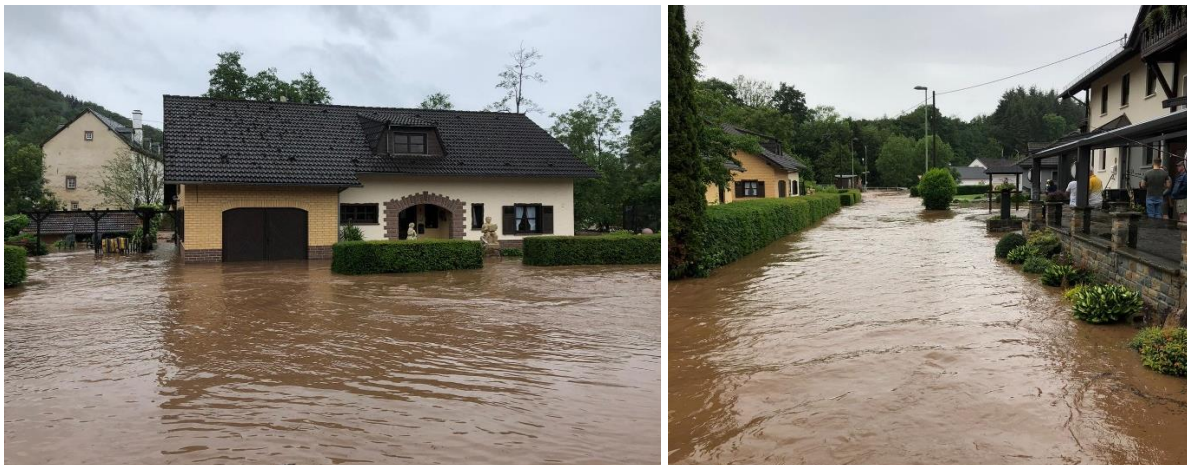
Abbildung 34: Überflutungen in der Straße „Im Pfenn“ in 2018

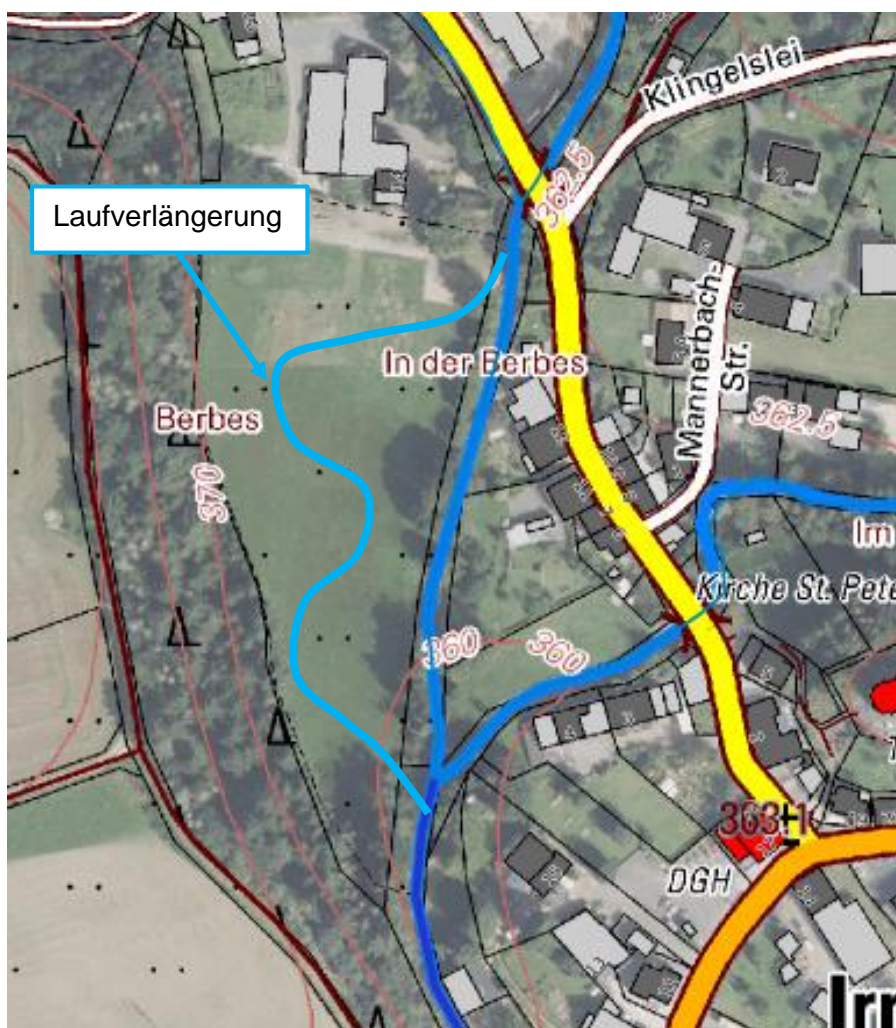
Abbildung 36: skizzenhafte Darstellung einer Laufverlängerung innerorts

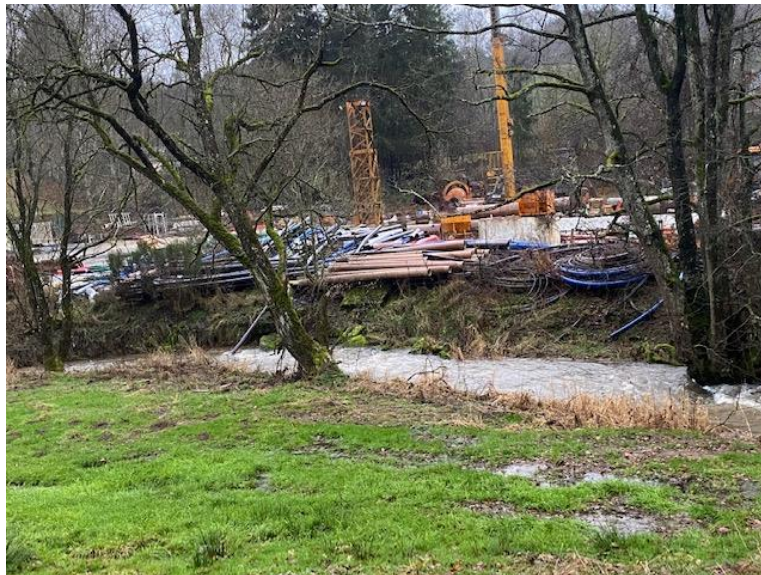
Ein weiterer Zufluss, der Mattelbach, trifft im gleichnamigen Ortsteil auf den Mannerbach. Der Mattelbach wird im folgenden Kapitel 4.4 näher betrachtet. Im Bereich der Mattelbachmündung befindet sich entlang des Mannerbachufers eine gewerblich genutzte Fläche durch eine Baufirma. Auch hier wurden Ablagerungen von Materialien im Uferbereich gesichtet (siehe Abbildung 38).

Abbildung 38: Lagerung von Materialien am Ufer des Mannerbaches

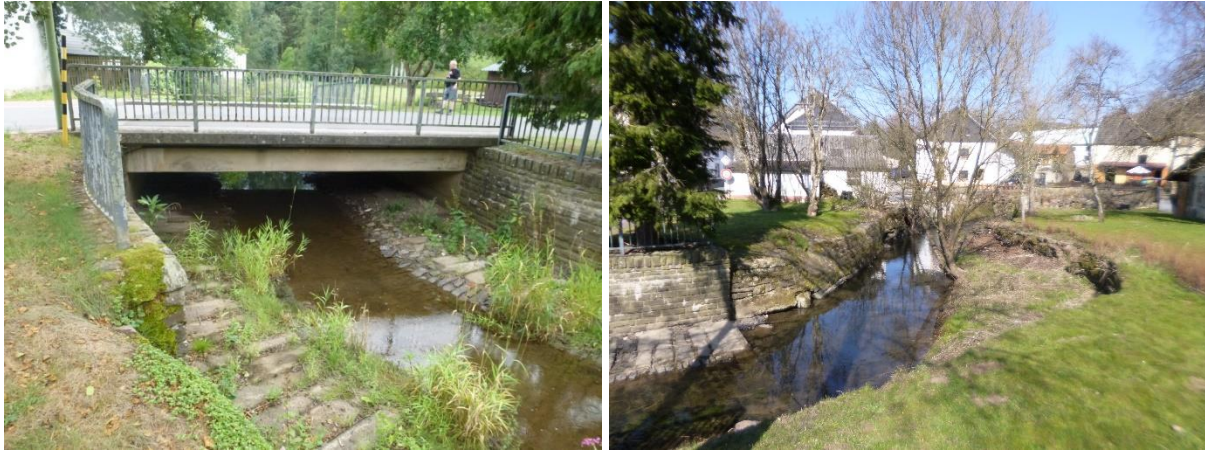
Abbildung 39: links Mannerbachbrücke, Blick in Fließrichtung, rechts: Ufermauer vor der Mannerbachbrücke

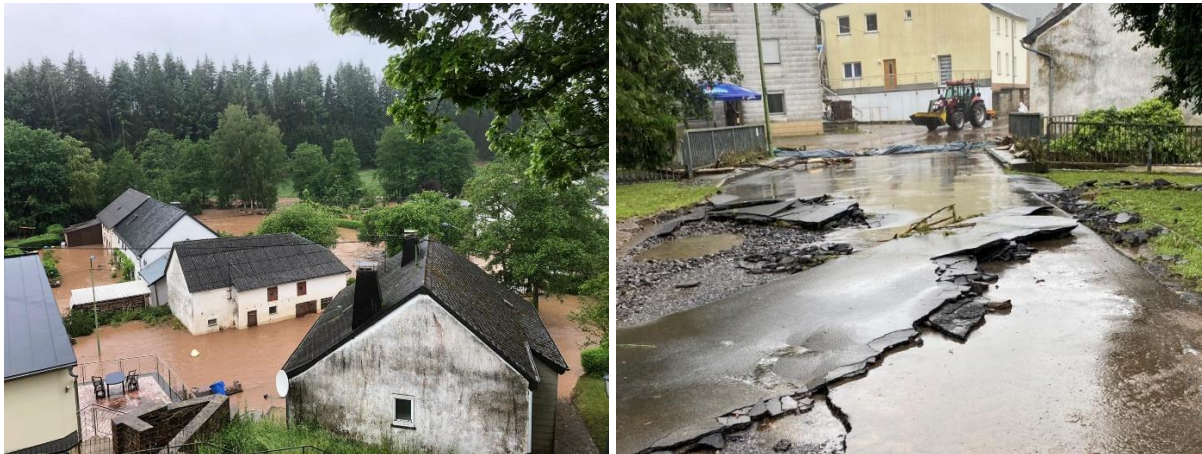
Abbildung 41: links: Überflutungen während des Ereignisses in 2018 im Bereich des Mannerbaches, rechts: Straßenschäden nach Rückgang des Hochwassers in 2021 im Bereich der Mannerbachbrücke

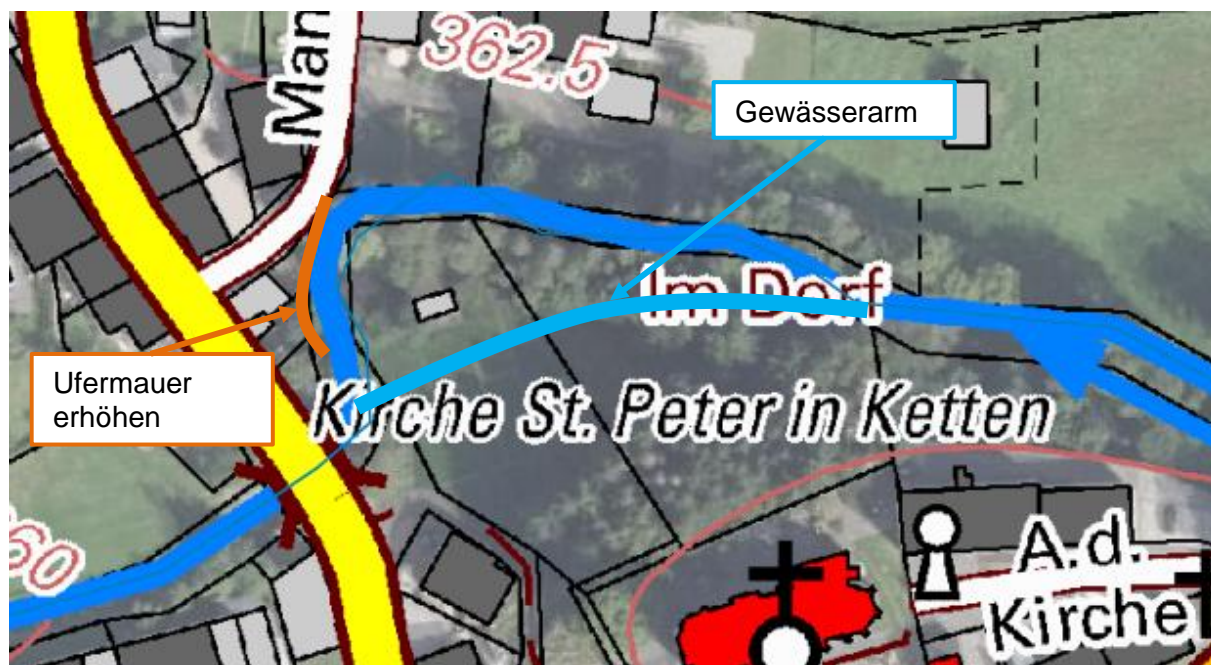
Abbildung 44: skizzenhafte Darstellung der Maßnahmevorschläge am Mannerbach vor der Brücke. Innerhalb der Ortslage kann durch das **Anlegen eines zweiter Gewässerarmes** die Situation in der Mannerbachstraße entschärft werden. Dann würde der Brückendurchlass hydraulisch günstiger angeströmt werden. Voraussetzung dafür ist die Verfügbarkeit der betroffenen Flächen, welche sich in Privateigentum befinden. Dieser Gewässerarm kann auch als

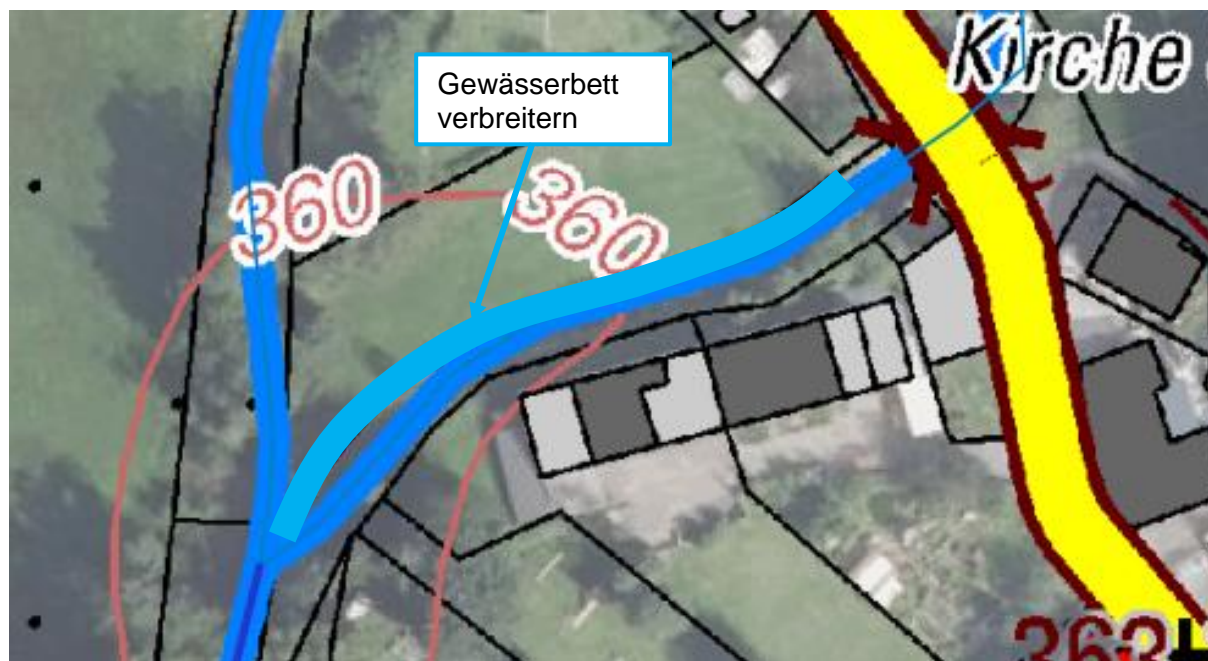
Abbildung 45: skizzenhafte Darstellung einer Gewässerverbreiterung im Mündungsbereich des Mannerbaches

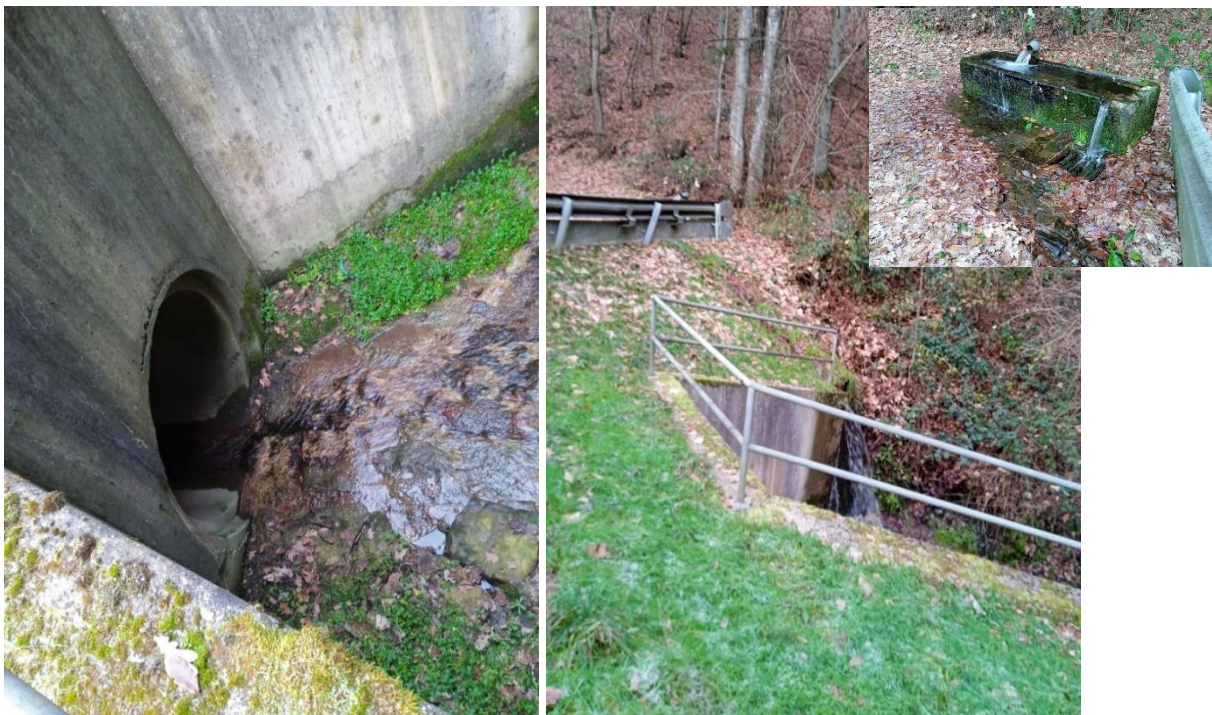
Abbildung 46: Durchlass des Mattelbaches unter der B 410 mit Zufluss über Brunneneinfassung (rechts) Hinter dem Durchlass der Bundesstraße ist der Verlauf zunächst sehr geradlinig, bis er vor der Ortslage in einer Linkskurve zwischen einer Mauer und der Gemeindestraße Mattelbach in einem sehr schmalen Gewässerbett fließt und diese dann schließlich verrohrt kreuzt. Dieser Durchlass hat einen Durchmesser von 35 cm. Bevor der Mattelbach in die Verrohrung fließt, befindet sich hinter einer parallel verlaufenden Mauer ein Fischteich, der derzeit nicht genutzt wird, wie Abbildung 47, rechts zeigt. Dieser Abflussweg des Mattelbaches ist so nicht in den Karten dargestellt. Ebenso ist der Verlauf der Verrohrung nicht korrekt dargestellt, die eher auf dem Nachbargrundstück liegt, wie in Abbildung 48 angedeutet. Außerdem ist das besonders gefährdete und auch betroffene Objekt am Mattelbach rot markiert. Das Nachbargebäude liegt etwas erhöht, so dass die Wahrscheinlichkeit einer Überflutung ausgehend vom Mattelbach, als gering anzusehen ist.

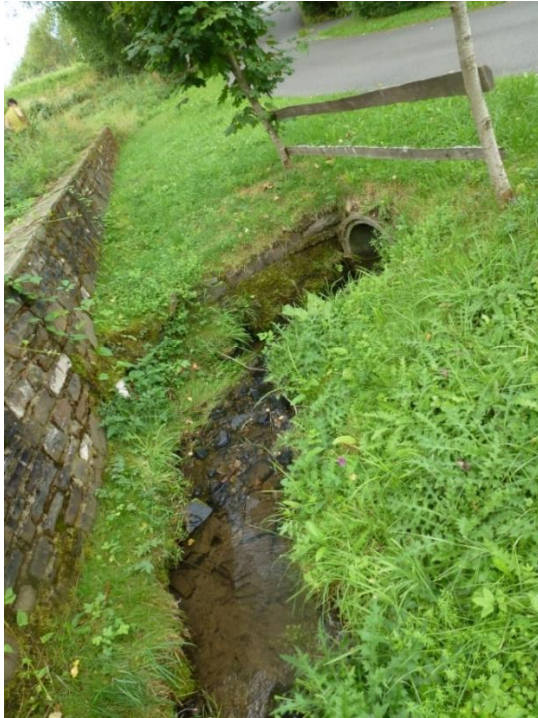
Abbildung 47: Durchlass Gemeindestraße Mattelbach und zugewachsener Fischteich hinter der Mauer

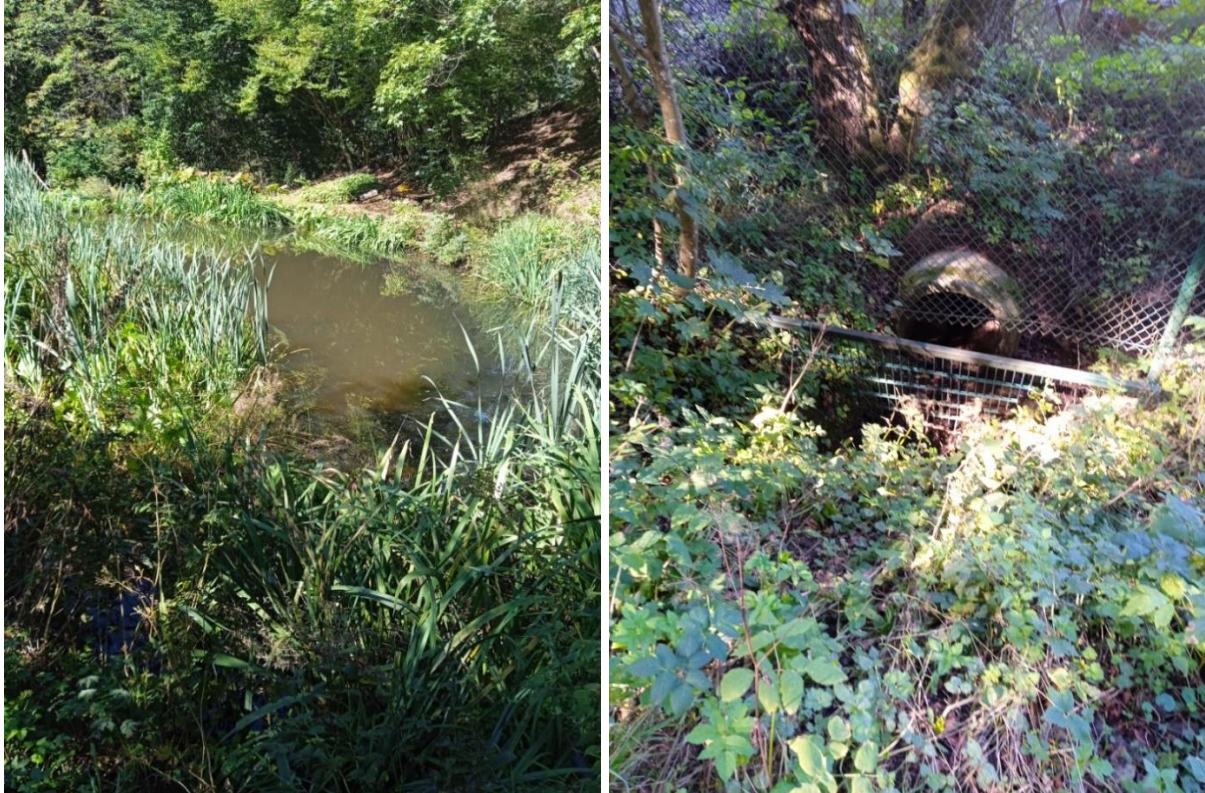
der Mattelbach fließt sodann wieder offen. Hier befinden sich zwei weitere Fischteiche im Nebenschluss (siehe Abbildung 49, links). Unter einem kreuzenden Wirtschaftsweg und dem anschließenden Betriebsgelände einer Baufirma ist er nochmals verrohrt (siehe Abbildung 49, rechts) bis er schließlich in den Mannerbach mündet.

Abbildung 49: links: Fischteiche und Einlauf in die Verrohrung unter dem Wirtschaftsweg und Betriebsgelände

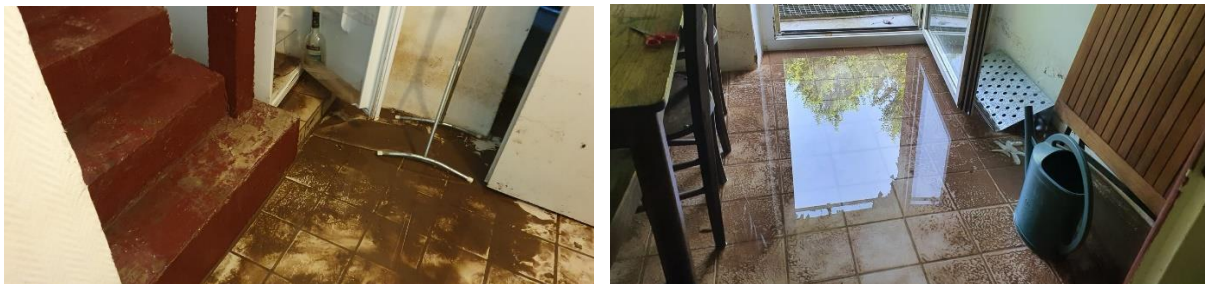
Abbildung 51: Überflutungen im Untergeschoß des Gebäudes Mattelbach Nr. 1

Aufgrund des geringen Durchmessers bzw. der geringen Kapazität des Durchlasses in der Gemeindestraße und des Rückstauvolumens im Abflussquerschnitt kam es bereits mehrfach zu einem Rückstau. Bei entsprechend hohen Abflüssen ist der Rückstau dann so groß, dass eine Überflutung über die Straße auftritt. Laut Angaben des Anwohners wurde das Anwesen Nr. 1 nicht nur beim Starkregenereignis am 14.07.2021, sondern ebenso am 26.06.2020 überflutet. Schadensbilder sind in Abbildung 51 dargestellt. Durch die ungünstige Neigung der Straße fließt der Abfluss zum Gebäude, wie Abbildung 52 zeigt.

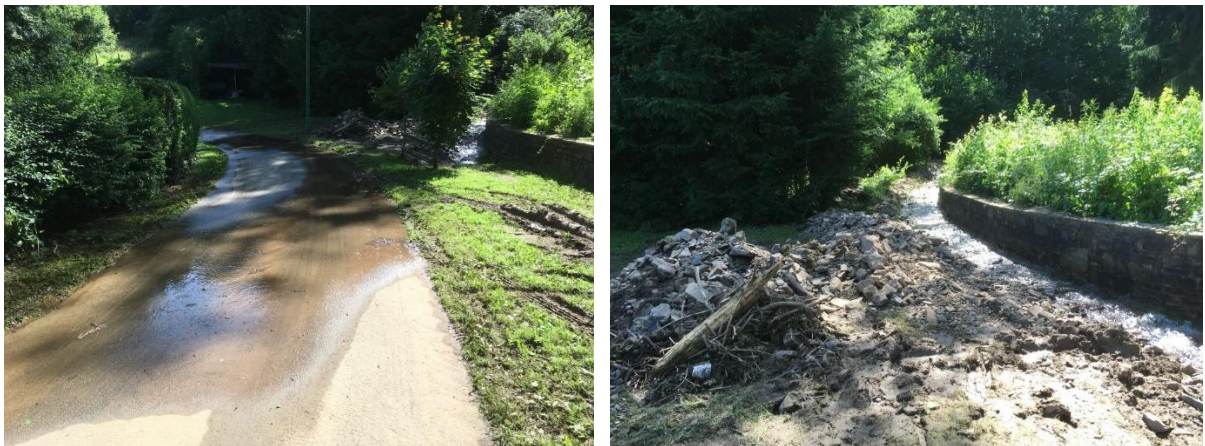
Abbildung 52: Fließweg am Mattelbach und mittransportiertes Geschiebe nach dem Starkregen am 15.07.2021
