Hochwasser- und Starkregenvorsorgekonzept für die Ortsgemeinde Irrhausen

Verbandsgemeinde Arzfeld - Ortsgemeinde Irrhausen

2. Ausfertigung

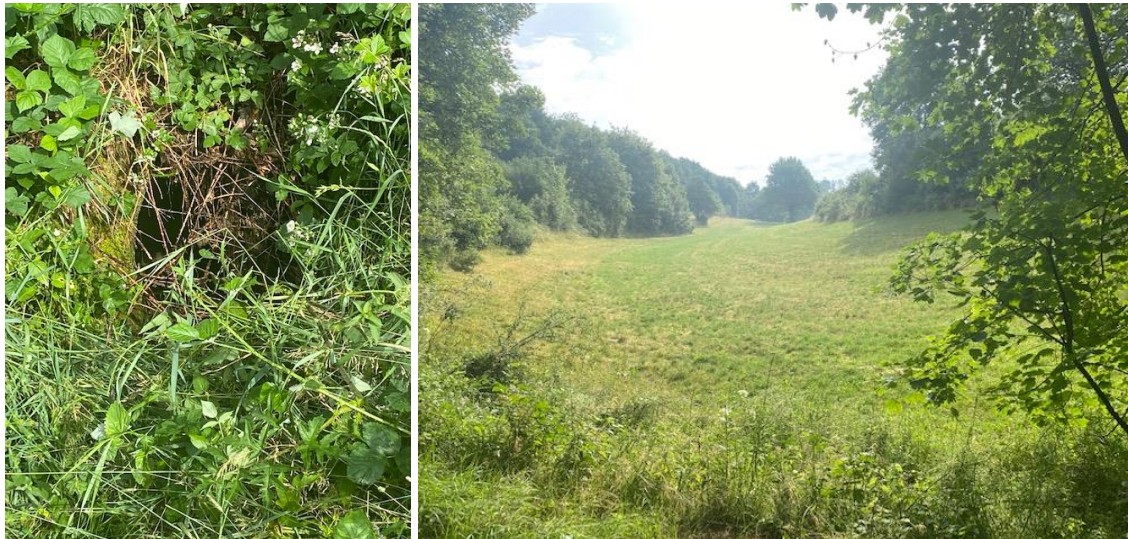
Abbildung 53: links: Durchlass DN 500 unter dem Wirtschaftsweg und rechts: Retentionspotential in der Wiese

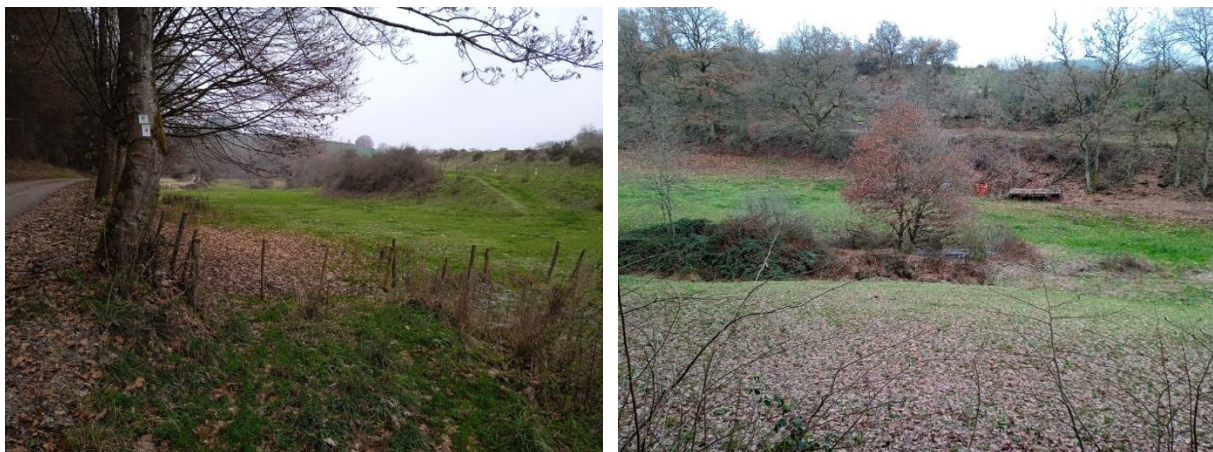
Abbildung 56: Hausener Bachtal, rechts: Beginn der Verrohrung vor der Ortslage

Schadenbringende Überflutungsprobleme ausgehend vom Hausener Bach sind bisher nicht bekannt, jedoch nicht auszuschließen. Vor allem durch die Situation innerorts, wo der Bach auf ca. 290 Metern verrohrt in die Irsen bzw. in die Verrohrung des Mühlgrabens unter der Irsentalstraße mündet, sind jedoch Überflutungsprobleme bei extremen Starkregenereignissen direkt über dem Einzugsgebiet des Hausener Baches möglich.

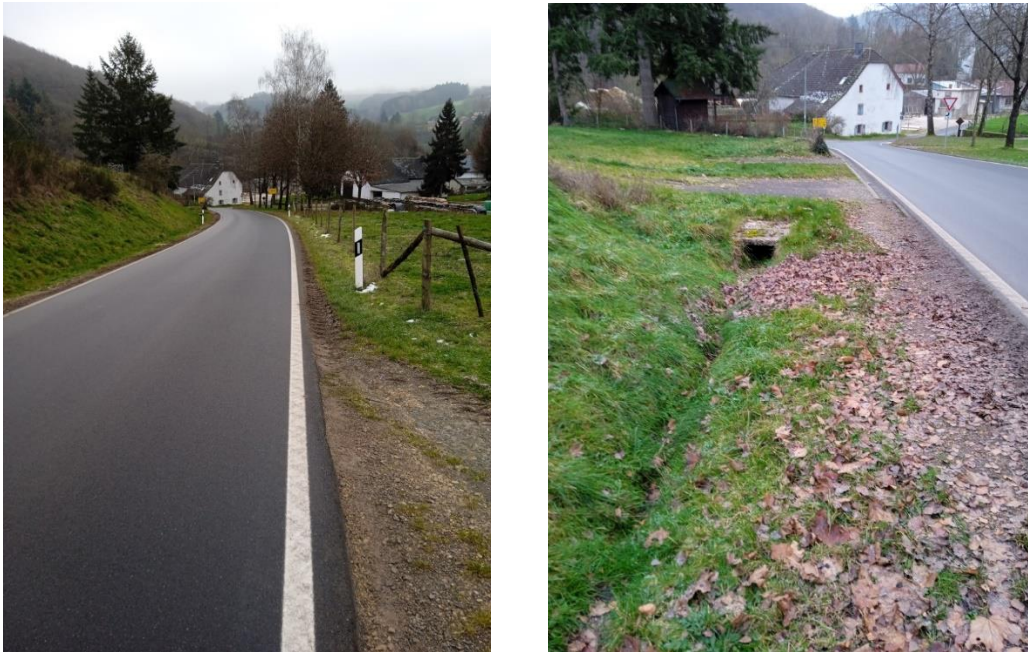
Abbildung 57: Kreisstraße K 147 am Ortseingang Irrhausen, rechts: vorhandenes Einlaufbauwerk

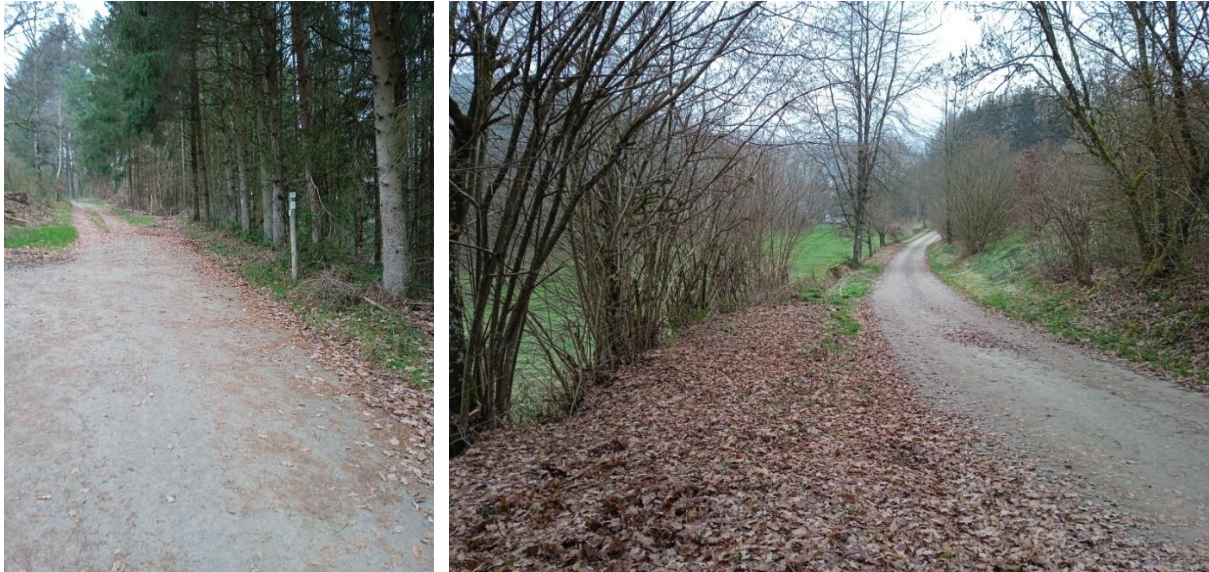
Südlich (siehe Abbildung 58) und nördlich des Hausener Baches verlaufen Wirtschaftswege, von denen konzentrierter Oberflächenabfluss in die Ortslage gelangen kann. Hier gibt es keine geregelte Entwässerung. Durch die Befestigung mit Schotter besteht außerdem die Gefahr, dass bei entsprechend hohem Abfluss Erosionsrinnen im Weg entstehen und Geröll mittransportiert wird.

Abbildung 58: Wirtschaftsweg parallel zum Hausener Bach in Fließrichtung rechts (südlich des Hausener Baches)

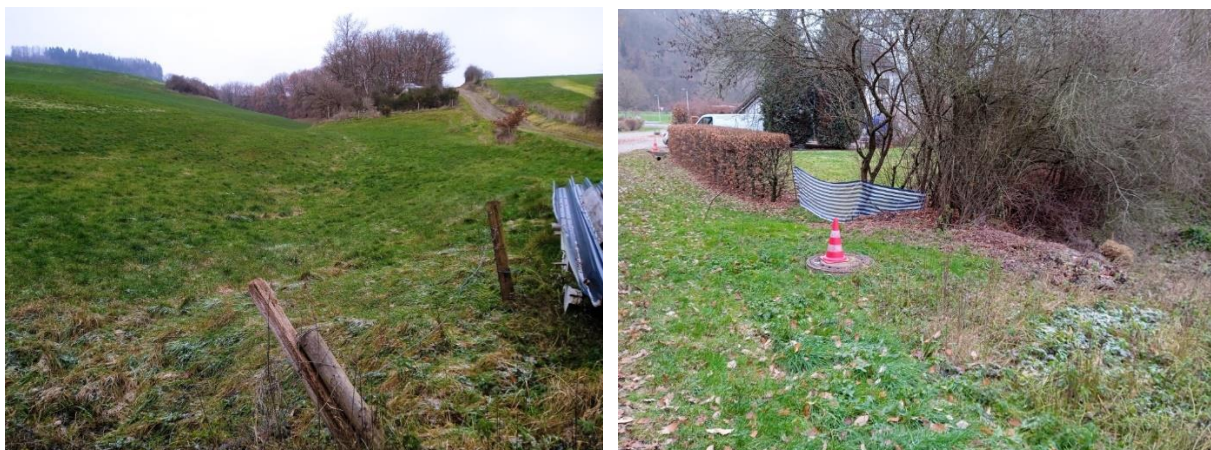
Abbildung 61: Blick auf die Tiefenlinie „Bringsmich“, links: entgegen der Fließrichtung, rechts: in Fließrichtung

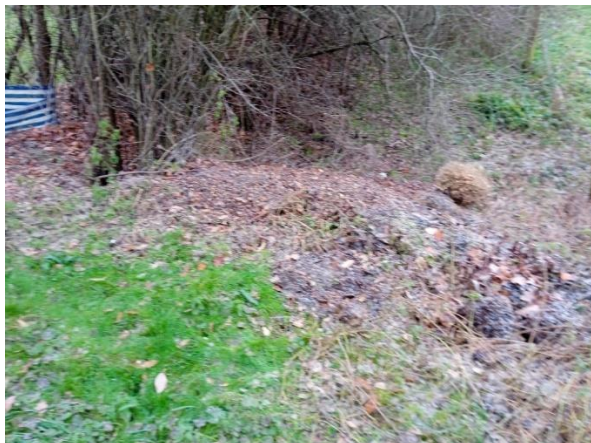
Im Abflussweg wurde Grünschnitt und andere Gartenabfälle abgelagert, wie Abbildung 62 zeigt. Diese können bei Starkregen die Straßenabläufe verlegen und somit Überflutungen auf der Straße und den angrenzenden Anwesen verursachen.

Abbildung 62: Grünschnitt im Abflussweg der Tiefenlinie „Bringsmich“

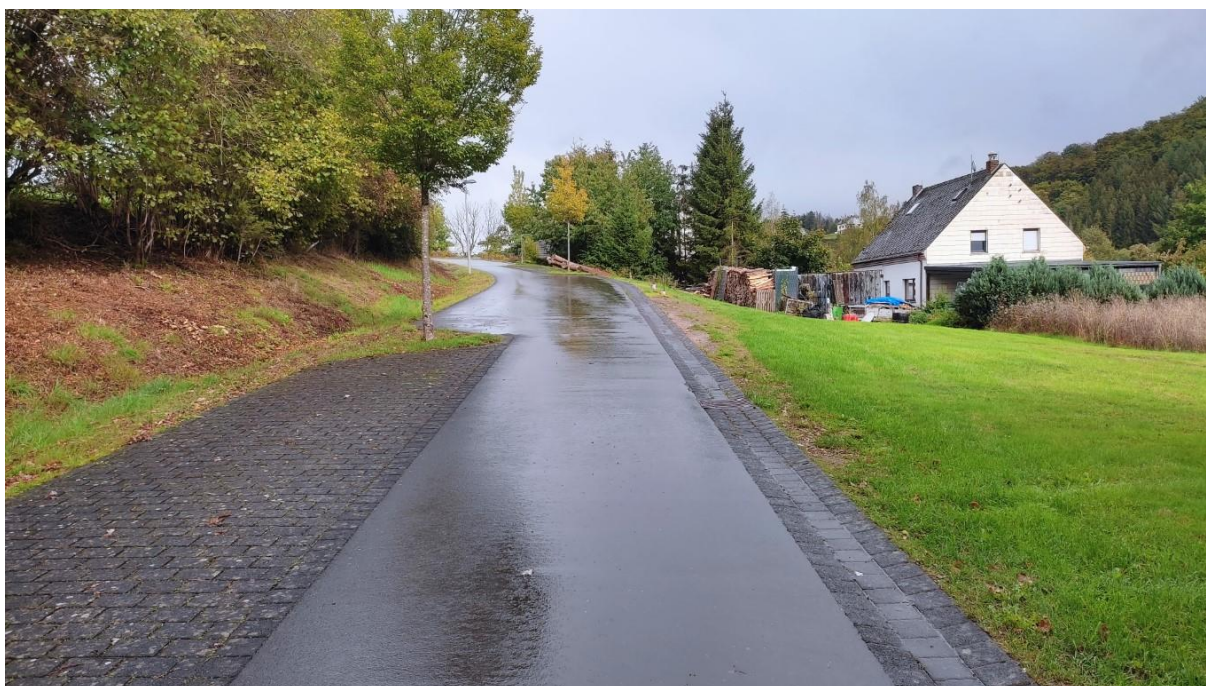
Abbildung 63: Entwässerung der Gemeindestraße „In der Bringsmich“, fehlende Bordsteine neben der dreizeiligen Rinne

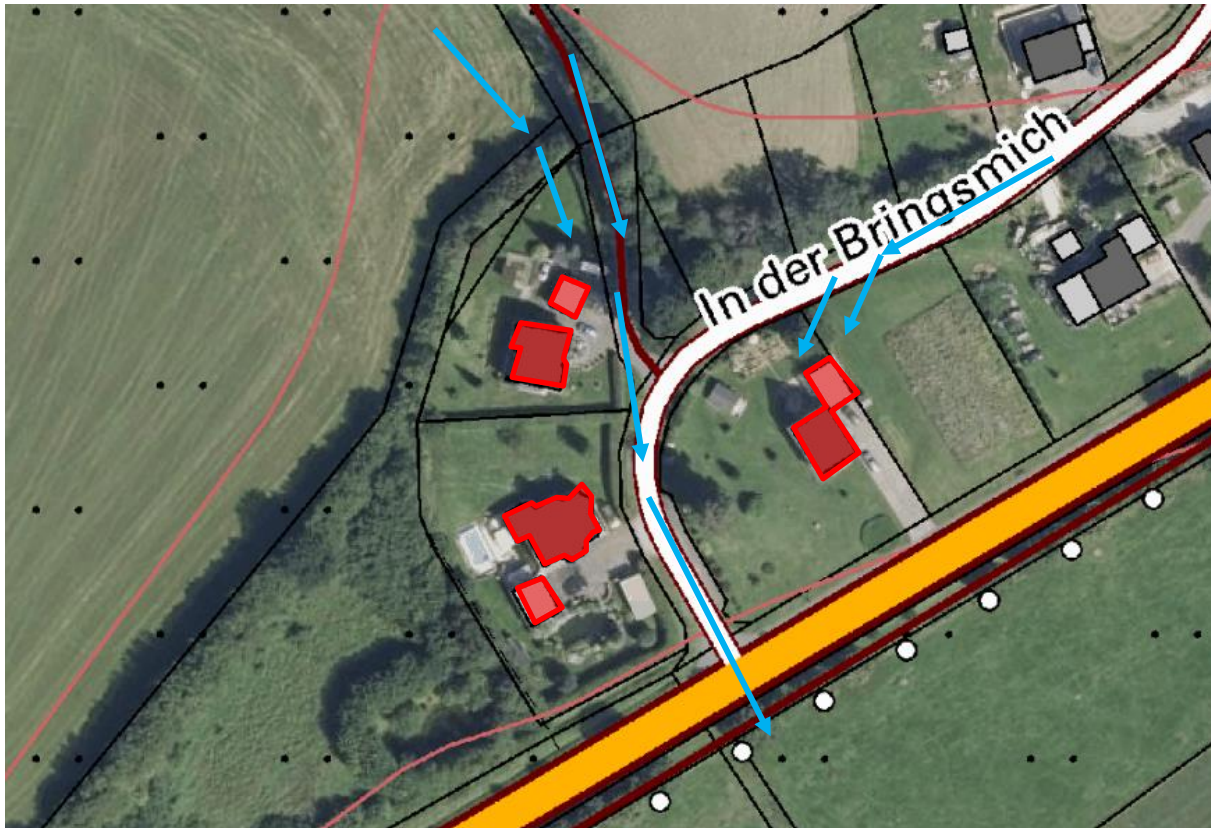
Abbildung 64: besonders betroffenen Objekte (rot markiert) und Fließwege (blaue Pfeile) bei der Tiefenlinie „Bringsmich“

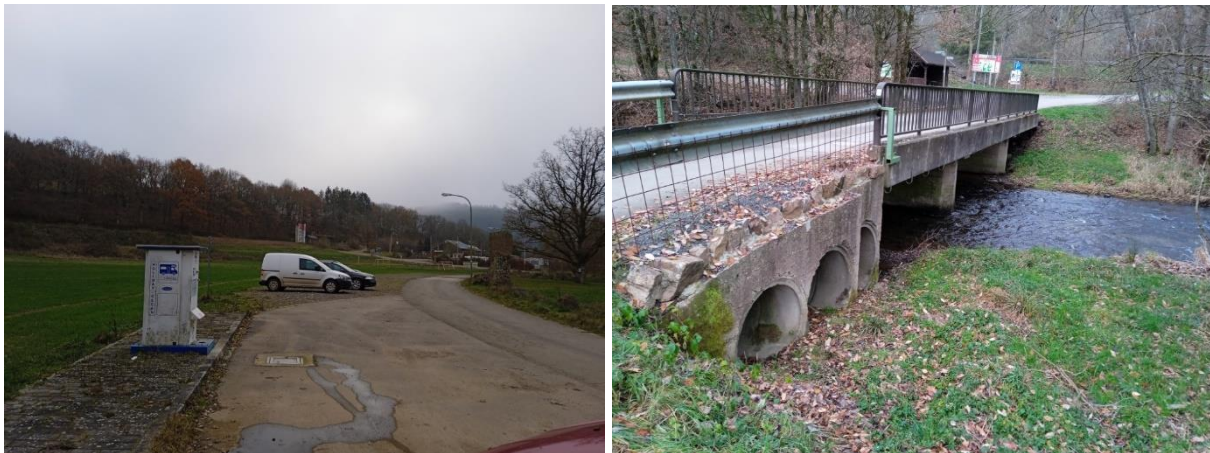
Die Irsenaue ist im Bereich des Campingplatzes sehr breit, so dass es selbst bei den Katastrophenereignissen in 2018 und 2021 zu keiner Überflutung des Campingbereiches, ausgehend von der Irsen, kam. Sehr wohl überflutet war allerdings die Zufahrt von der Bundesstraße, welche die Irsen mittels einer Brücke kreuzt, wie in Abbildung 69 dargestellt. Außerdem mündet im Bereich der Zufahrt der Irrbach (vgl. Kapitel 4.7) in die Irsen. Abbildung 67 zeigt Fotos der örtlichen Lage, in Abbildung 68 ist die Überflutung des Zufahrtbereiches am 14./15. Juli 2021 dargestellt.

Abbildung 67: links: Blick auf Campingplatz, rechts: Zufahrt über die Irsen

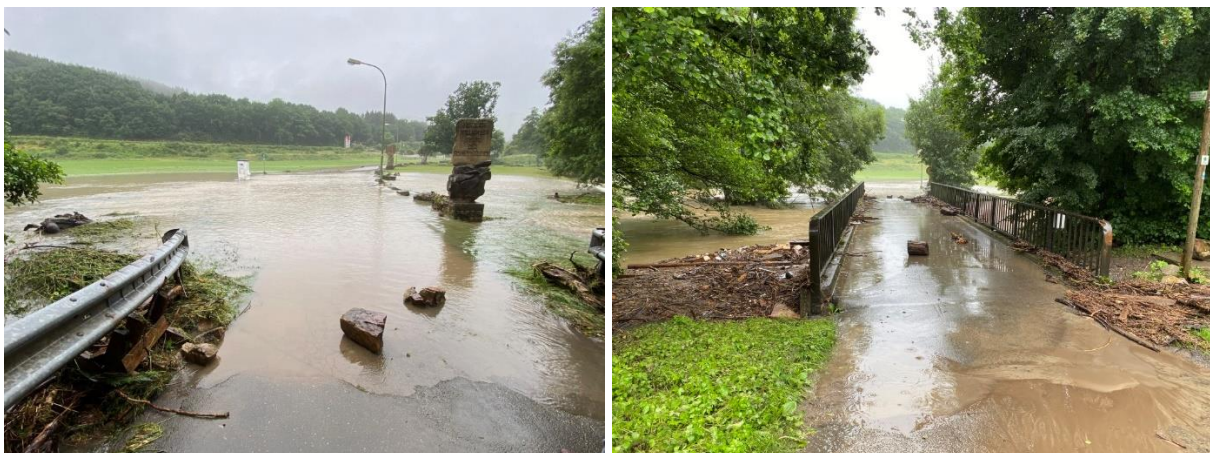
Abbildung 68: Überfluteter Zufahrtbereich zum Campingplatz am 14./15.07.2021

Falls noch nicht vorhanden, so ist es von großer Bedeutung, dass ein Beherbergungsbetrieb ein **Notfall- und Evakuierungskonzept** besitzt. Wichtig dabei ist u.a., die Ausweisung von Fluchtwegen. Da hier die einzige offizielle Zufahrt zum Campingplatz überflutungsgefährdet ist, sollte es einen weiteren Fluchtweg geben. Hierzu eignet sich möglicherweise der Wirtschaftsweg. Allerdings ist dieser bzw. die weiterführenden Wirtschaftswege zur nächsten offiziellen Straße, nicht durchgehend befestigt. Bei Starkregen sind die unbefestigten Wege möglicherweise nicht befahrbar mit Pkws oder Campingmobilen. Als Not-Rettungsweg ist dies jedoch mit geländegängigen Fahrzeugen der Hilfskräfte möglich. Wichtig ist nur, dass einer der Wirtschaftswege, welche in die Bergstraße von Irrhausen führen, erhalten bleibt. Auch wenn der Platz selbst außerhalb des ÜSG und auch außerhalb der Überflutungsflächen bei HQextrem liegt (siehe Abbildung 70), erscheint es sinnvoll Ausweichstellflächen festzulegen. Auch das Sicherstellen einer Notbeleuchtung bei Stromausfällen ist Teil eines Notfallkonzeptes.

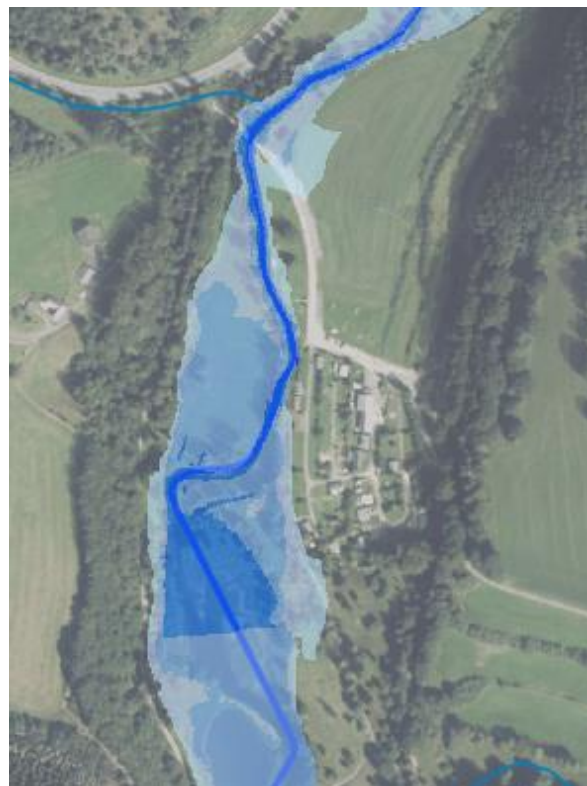
Abbildung 70: Überflutungsflächen mit Wassertiefen bei HQ_{extrem} im Bereich des Stausees und Campingplatzes (Datascout)

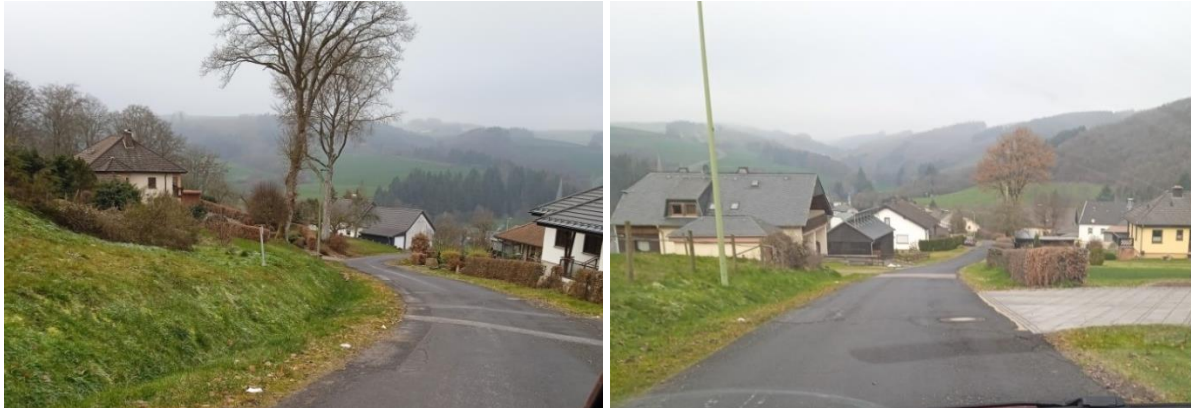
Die Bergstraße zeichnet sich durch ein hohes Längsgefälle aus. Der bauliche Zustand weist außerdem eine defizitäre Straßen- und Oberflächenentwässerung auf (siehe Abbildung 72). So sind teilweise noch Straßenseitengräben vorhanden, welche aber durch Zufahrten unterbrochen sind. Dies führt auch bereits bei etwas stärkeren Niederschlägen zu wild abfließenden Oberflächenwasser. Von großen Überflutungsproblemen mit nennenswerten Schäden wurde allerdings nicht berichtet. Abbildung 71 zeigt die Sturzflutgefährdung im Bereich der Bergstraße. Auf die Bergstraße trifft außerdem ein Außengebiet, welches durch die weiterführende Hanglage auch einiges an Außengebietswasser bringt, wenn die Außengebietsentwässerung unzureichend ist.

Abbildung 72: Bergstraße mit defizitärer Straßenentwässerung

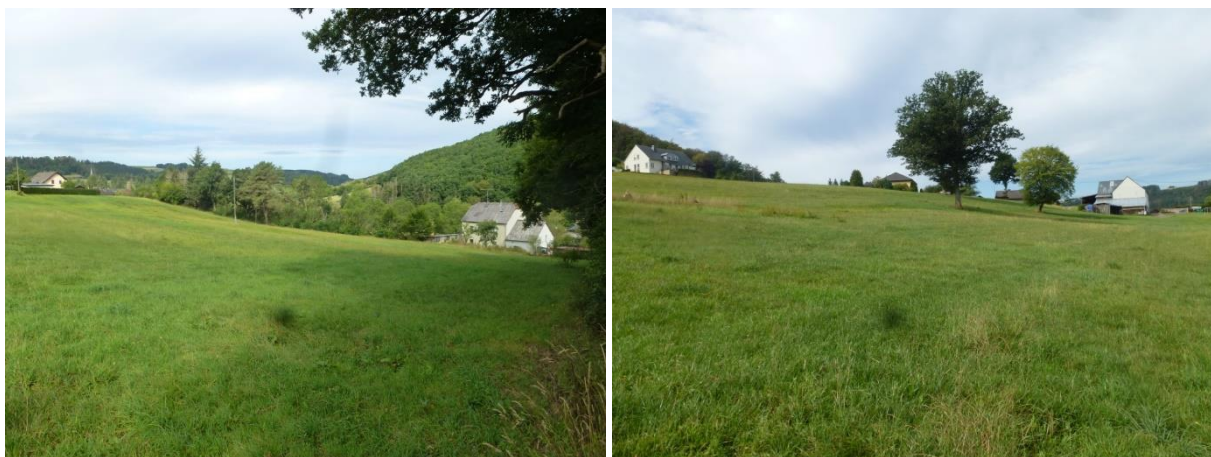
Wie Abbildung 75 zeigt, besteht hier eine latente Gefährdung, die sich durch die Hanglage ergibt. Abbildung 76 zeigt Fotos der örtlichen Lage zum Zeitpunkt der Ortsbegehung.

Abbildung 76: geplantes Neubaugebiet „In der Neuwies“
